## Mission INFOS

### Projet de renouvellement urbain

La croix Gaudin  
Saint-Etienne-de-Montluc (44)

Rapport Réf. : A23.1008

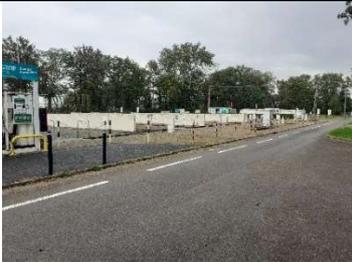
Vue d'un plateau pédagogique GRDF au Nord	Vue d'un plateau pédagogique ENEDIS au Nord-Est	Vue du secteur Sud-Ouest

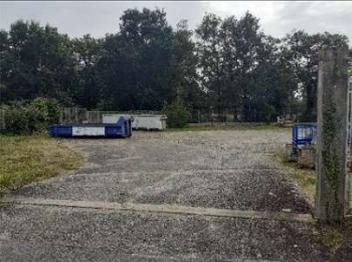
Vue de la zone de stockage de DIB au Sud-Ouest	Vue depuis le centre du site vers le Nord (Restaurant d'entreprise en arrière-plan)	Vue de la parcelle BK 3 au Sud-Ouest de la rue Le Clair de Lune

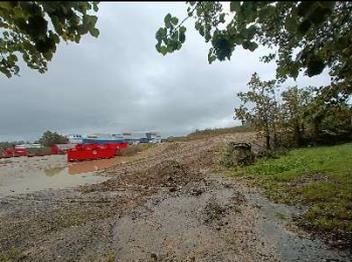
Vue sur la zone de stockage de matériaux divers (parcelles AI 250, 260 et 271)	Vue sur la parcelle AI 253

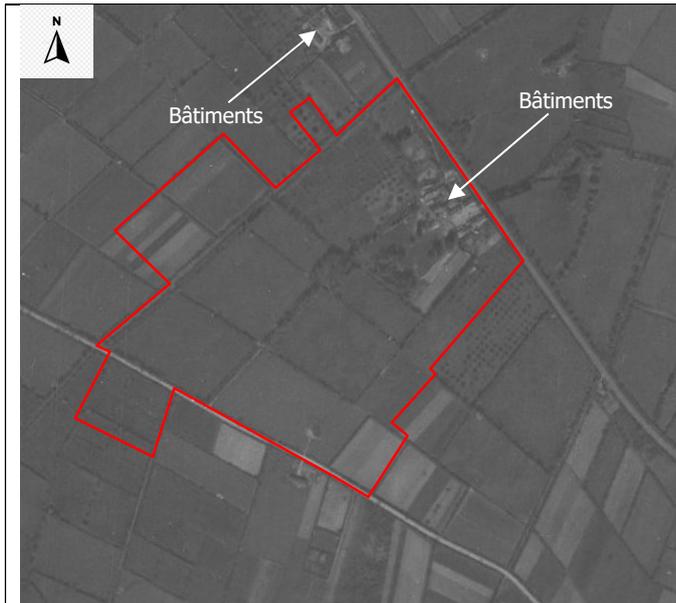
Photographie de 1948

Au droit du site, un ensemble de bâtiments est visible au Nord-Est. Il pourrait s'agir des bâtiments de l'ancienne laiterie évoquée par M. CHEVALIER.

Les abords du site sont à usage agricole. Des bâtiments sont visibles au Nord-Ouest.

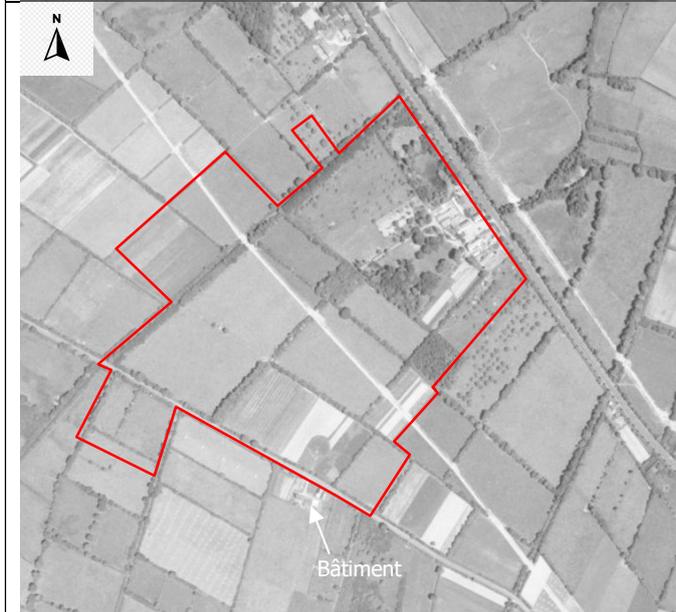
Photographie de 1961

Au droit du site, une route ou un chemin a été aménagé. Cette voie traverse le site du Nord-Ouest au Sud-Est.

Aux abords du site, des bâtiments sont visibles au Sud.

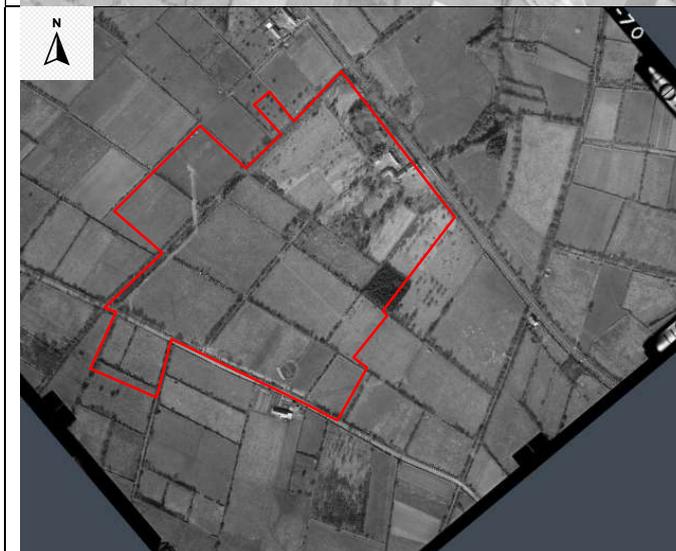
Photographie de 1965

Au droit du site, une partie des bâtiments de l'ancienne laiterie a été démolie.

Très peu d'évolution aux abords du site.

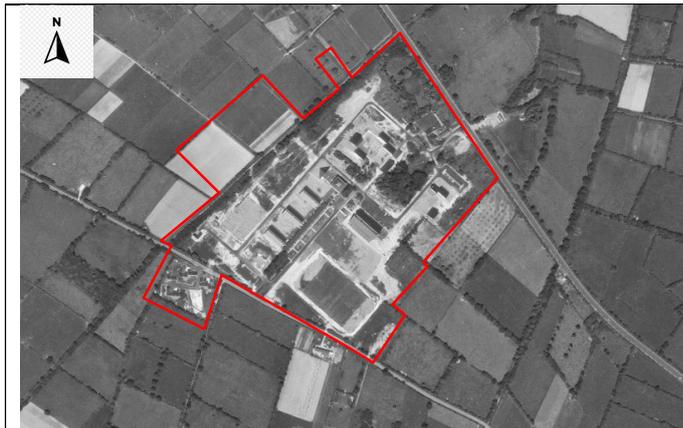
Photographie de 1968

Au droit du site, plusieurs bâtiments ont été construits et un terrain de sport a été aménagé au Sud-Est. La parcelle située de l'autre côté de la rue Le Clair de Lune a été construite.

Très peu d'évolution aux abords du site depuis la photographie aérienne de 1965.

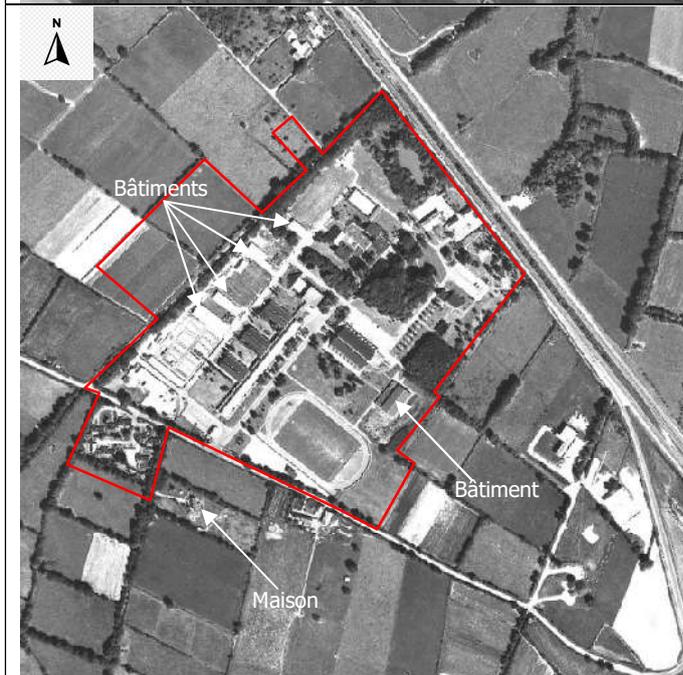
Photographie de 1982

Au droit du site, des bâtiments ont été construits à l'Ouest et au Sud-Est.

Aux abords du site, l'aménagement de la zone d'activités est en cours au Sud-Est et une nouvelle habitation a été construite au Sud. Au Nord, la route nationale RN165 a été aménagée.

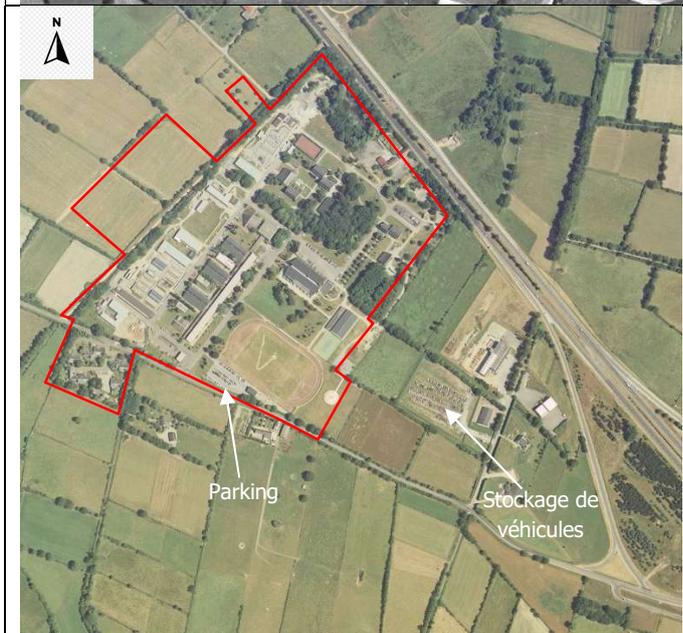
Photographie de 1989

Au droit du site, l'aménagement d'un parking est visible au Sud.

Aux abords du site, une zone de stockage de véhicules est visible au Sud-Ouest.

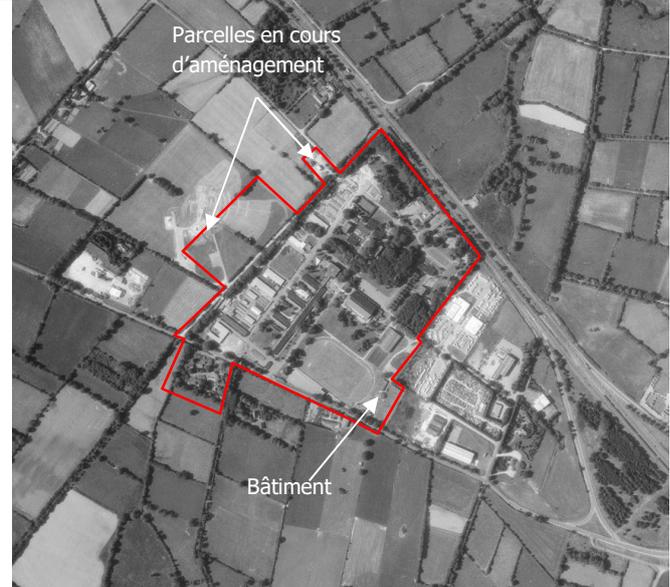
<p><u>Photographie de 1999</u></p> <p>Au droit du site, un bâtiment a été construit au Sud-Est. A l'Ouest, des aménagements sont en cours.</p> <p>Aux abords du site, la zone d'activités poursuit son développement jusqu'en limite de site (à l'Est).</p>

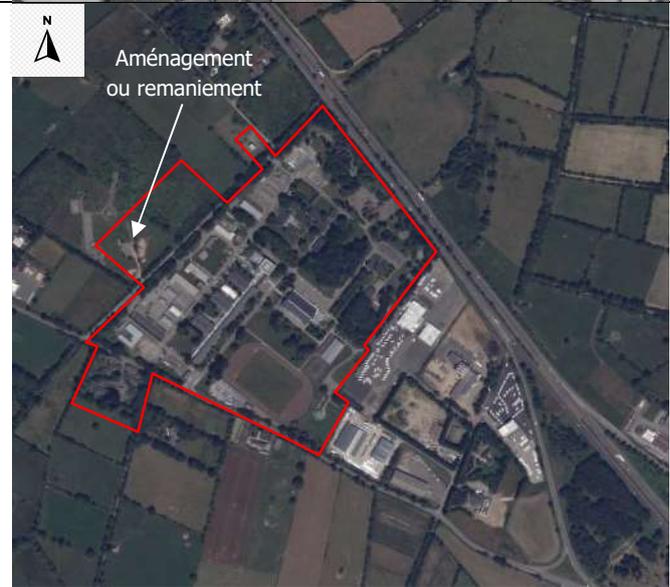
<p><u>Photographie de 2009</u></p> <p>Au droit du site, très peu d'évolution. L'aménagement de la partie Ouest se poursuit.</p> <p>Aux abords du site, la zone d'activités poursuit son développement à l'Est.</p>

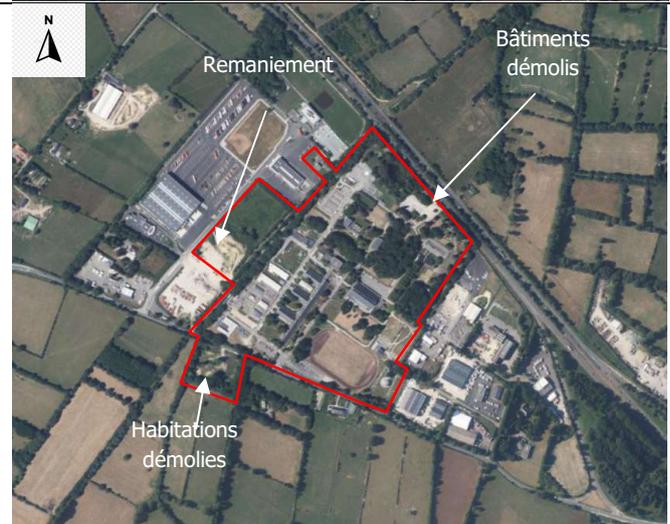
<p><u>Photographie de 2022</u></p> <p>Au droit du site, les bâtiments de l'ancienne laiterie ont été démolis ainsi que les habitations présentes sur la parcelle BK 3. Des remaniements de terrain sont visibles à l'Ouest.</p> <p>A l'Ouest du site, l'aménagement du terrain aujourd'hui occupé par le Groupe LAURE a été réalisé.</p>

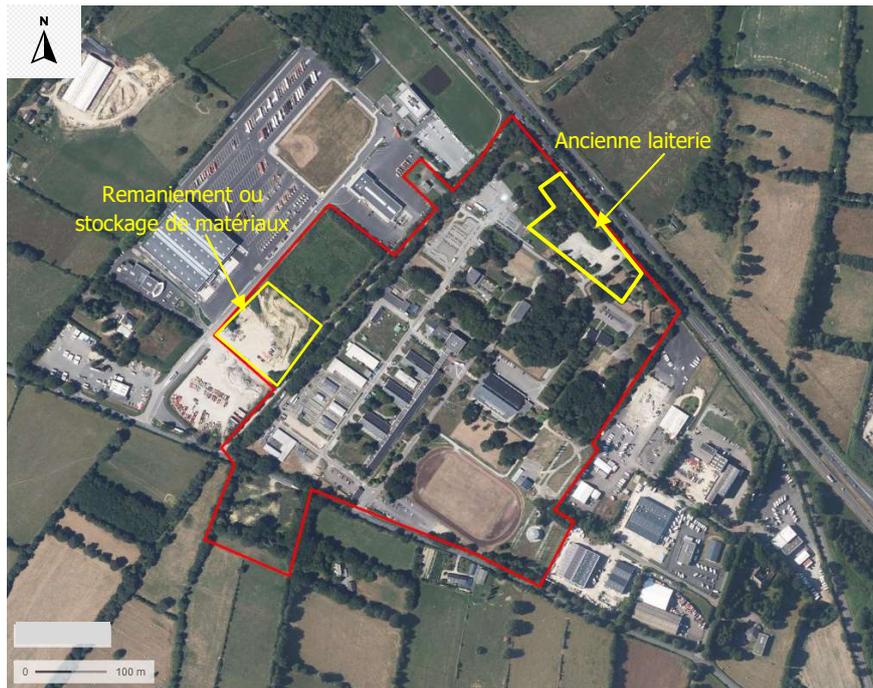
**Figure 7 : Emprise des deux zones à investiguer**

- La zone remaniée ou de stockage de matériaux à l'Ouest ;
- Les activités de l'ancienne laiterie présente au Nord-Est, potentiellement :
  - o Stockage de fioul ou de charbon pour l'alimentation d'une chaudière ;
  - o Stockage d'acide et de soude utilisés pour la stérilisation des citernes ;
- Les exercices d'extinction incendie réalisés par le SDIS au droit de l'ancienne laiterie.
