Etude d'un site pour réhabilitation  
 Site de la Croix Gaudin  
 SAINT-ETIENNE-DE-MONTLUC (44)  
 \*\*\*\*\*  
 ETUDE GEOTECHNIQUE PREALABLE G1

**Dossier A23.0934B**

A la demande et pour le compte de LOIRE ATLANTIQUE DEVELOPPEMENT, APC INGENIERIE a procédé, les 02 et 03 Octobre et 05 Décembre 2023, à une étude géotechnique préalable, **mission G1 PGC** au sens de la norme NF P 94-500 de novembre 2013, relative à la **requalification du site de la Croix Gaudin** situé à SAINT-ETIENNE-DE-MONTLUC (44).

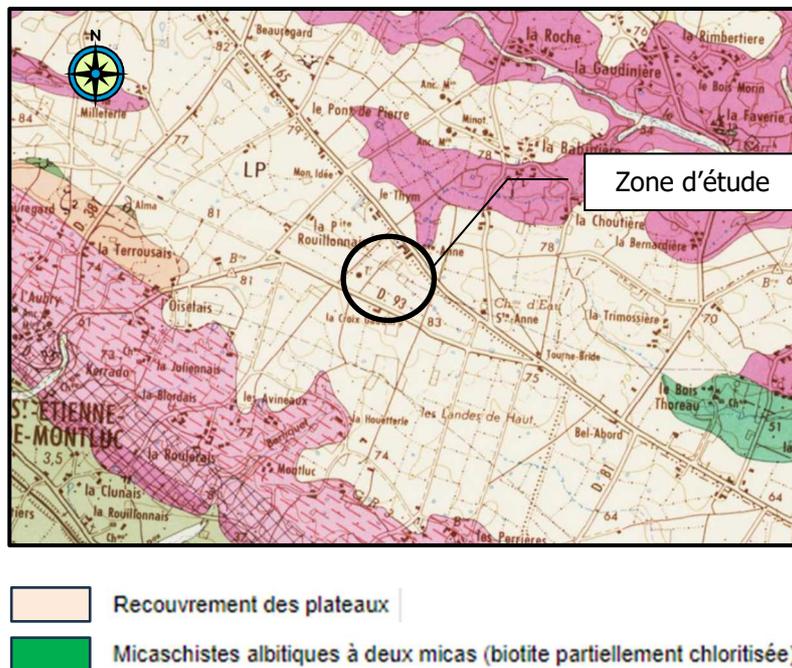
Figure 1 : Extrait de la carte géologique de Nantes au 1/50 000 – Source : Infoterre BRGM

Les documents géologiques et notamment la carte de « NANTES » au 1/50 000<sup>ème</sup>, complétés par les études réalisées sur le secteur indiquent la présence de terrains de recouvrements surmontant le substratum micaschisteux.

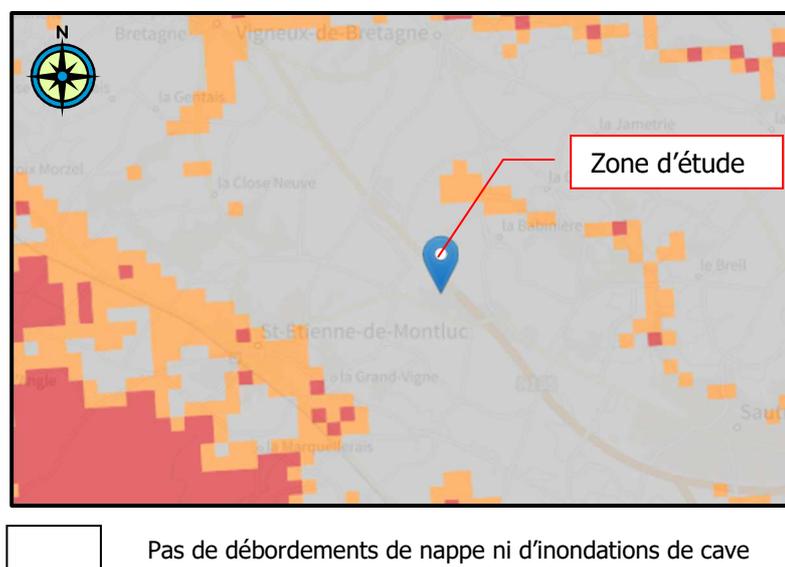
Figure 2 : Extrait de la carte du BRGM vis-à-vis du risque de remontées de nappes – Source : Inondationsnappes.fr

- Dans une **zone non sujette aux inondations de cave.**

Cependant, ces cartes comportent de fortes incertitudes dues :

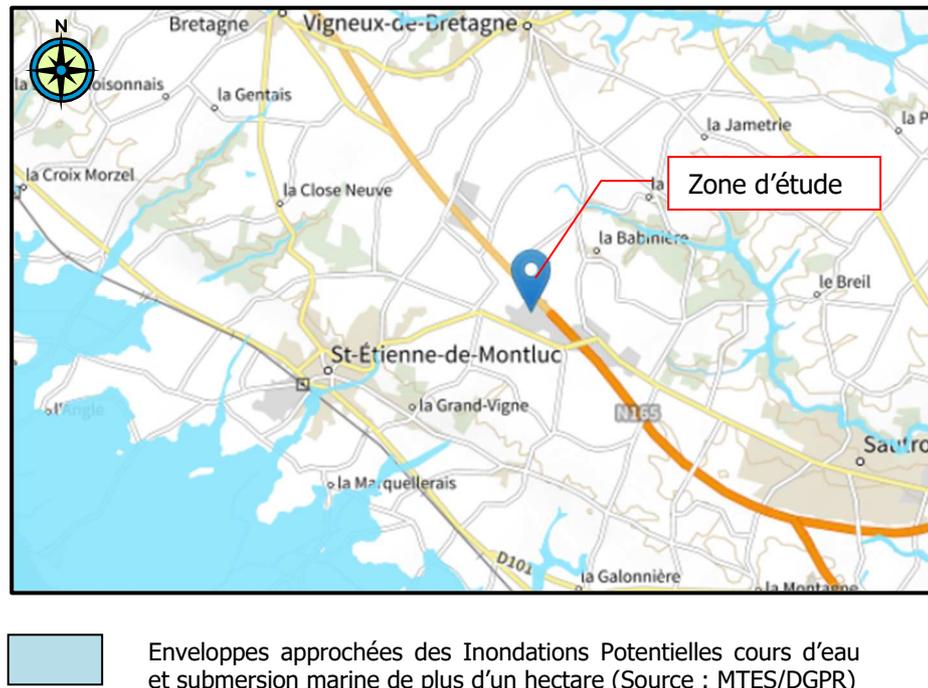
**Figure 3 : Extrait de la carte du BRGM vis-à-vis du risque de remontée de nappes – Source : Inondationsnappes.fr**

- Dans une **zone non concernée par des Inondations Potentielles cours d'eau et submersion marine de plus d'un hectare.**

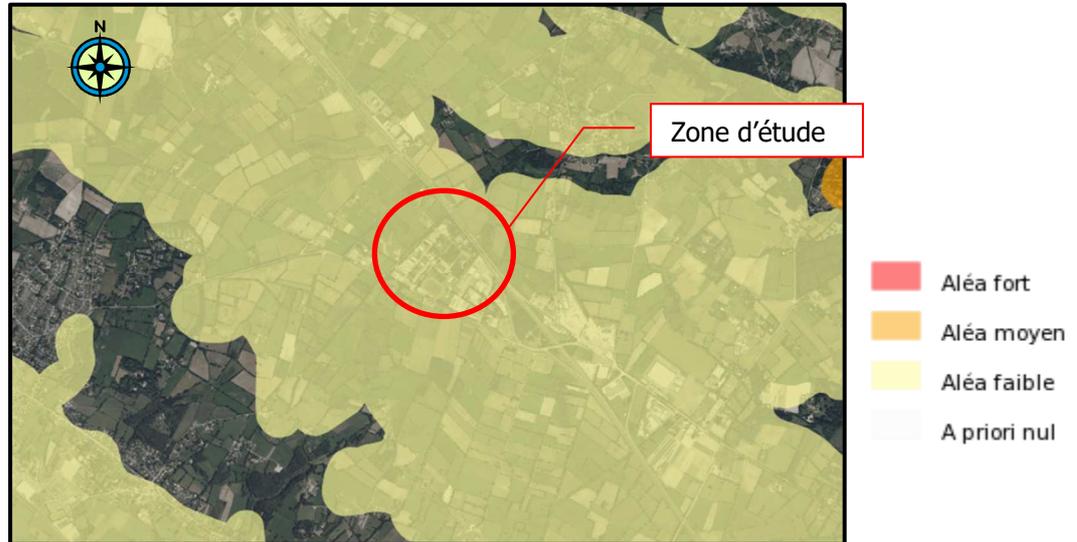
**Figure 4 : Extrait de la carte du BRGM vis-à-vis du retrait-gonflement des argiles – Source : georisques.gouv.fr**

D'après les données du BRGM, le site est localisé dans une zone **d'aléa faible** vis-à-vis du risque de retrait-gonflement des argiles.

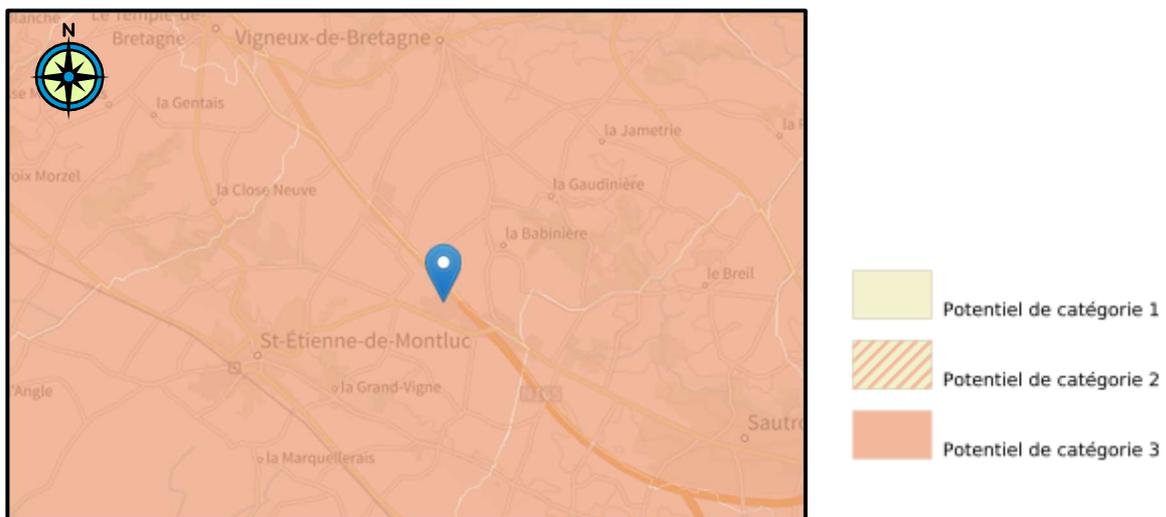
**Figure 5 : Extrait de la carte de l'IRSN vis-à-vis du potentiel du radon – Source : irsn.fr**

Les cartes de l'IRSN indiquent que le terrain étudié est situé dans une zone de **catégorie 3** vis-à-vis du potentiel du radon (les communes à potentiel radon de catégorie 3 sont celles qui présentent des formations géologiques dont les teneurs en uranium sont estimées plus élevées comparativement aux autres formations).

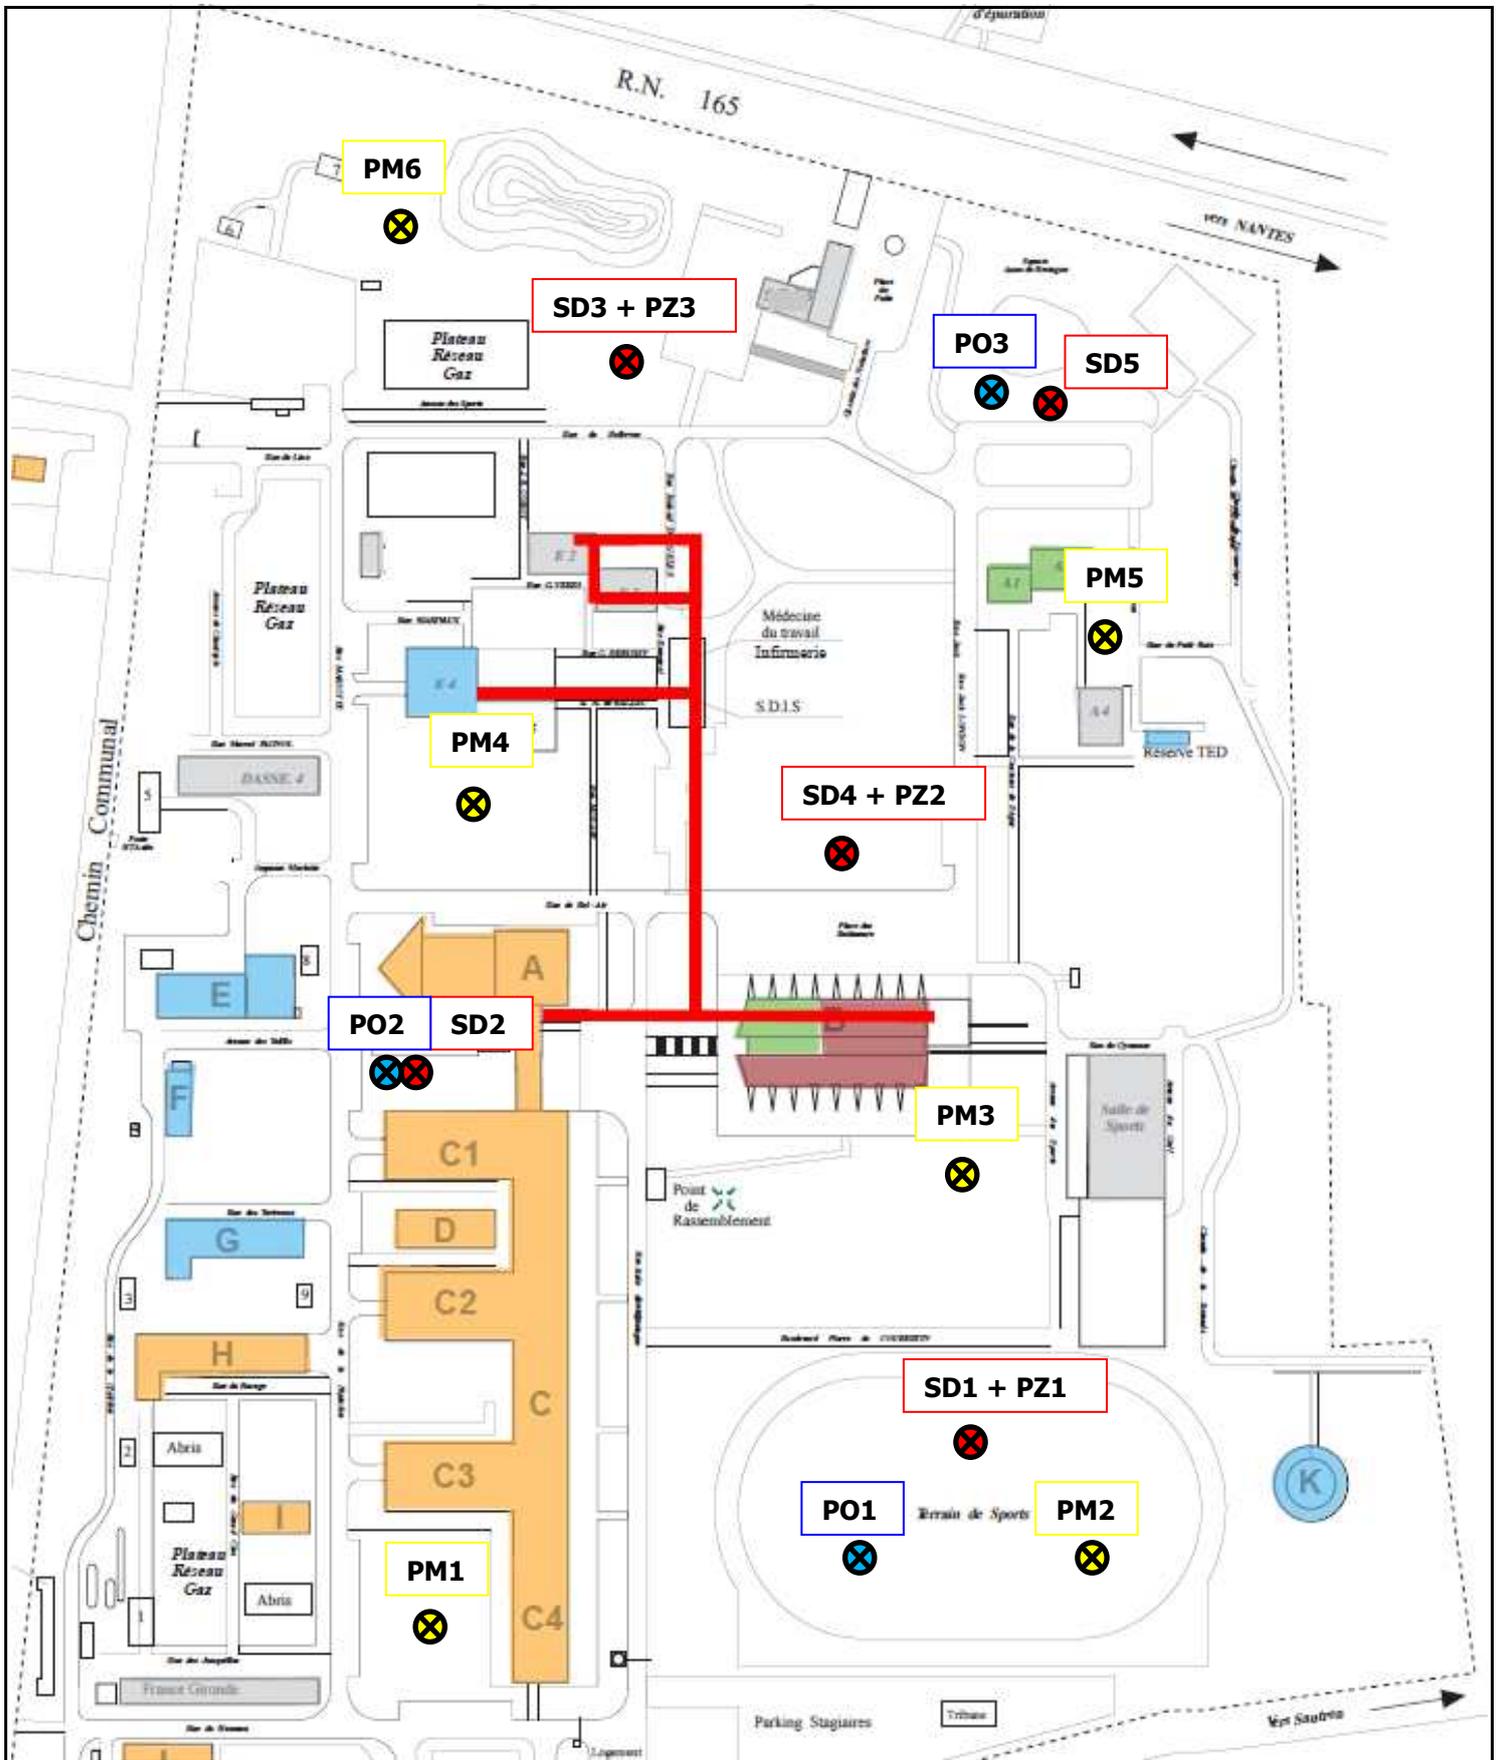
PLAN D'IMPLANTATION DES SONDAGES

LOIRE ATLANTIQUE DEVELOPPEMENT  
 Requalification du site de la Croix Gaudin  
 D93 – Le Clair de Lune  
 SAINT-ETIENNE-DE-MONTLUC (44)

L'implantation des points de reconnaissance est reportée sur le plan joint en annexe.

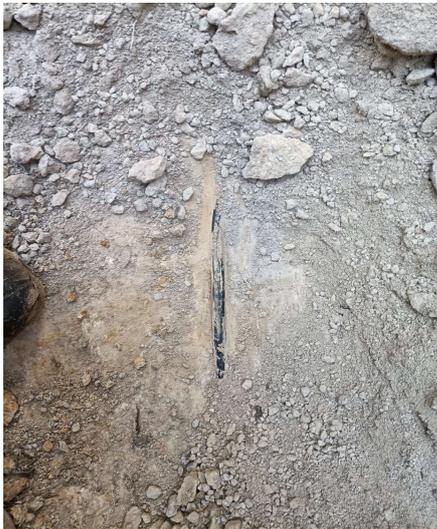
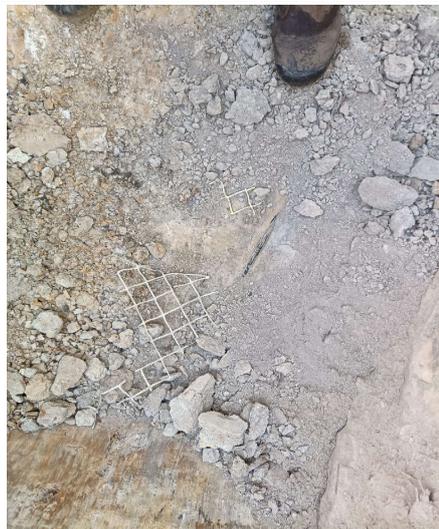
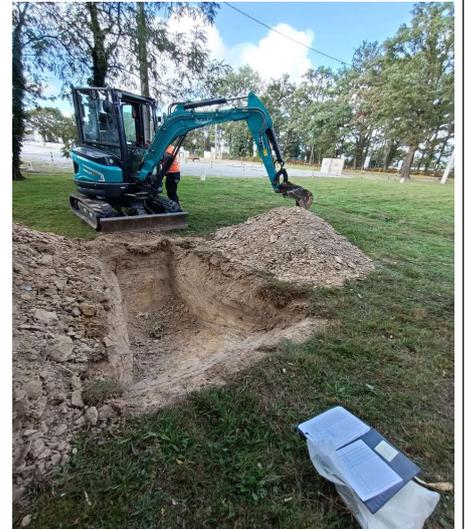
**Observation :** Il semblerait y avoir un réseau de GAZ (grillage jaune à 1,20m) qui n'est peut être plus en utilisation. (--->voir photos)

<b>SONDAGE PM6</b>	
0,00 à 0,80 m	Terre végétale et remblais
0,80 à 1,40 m	Limon argileux
Arrêt (présence d'un réseau) – Pas de venue d'eau Tenue de la fouille : bonne

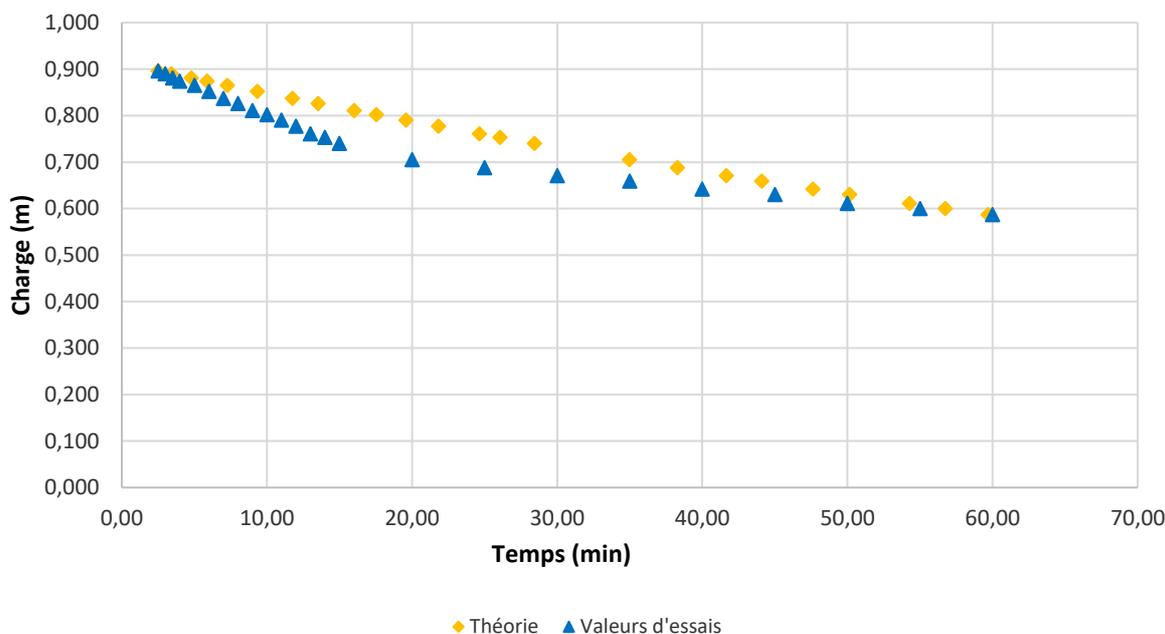
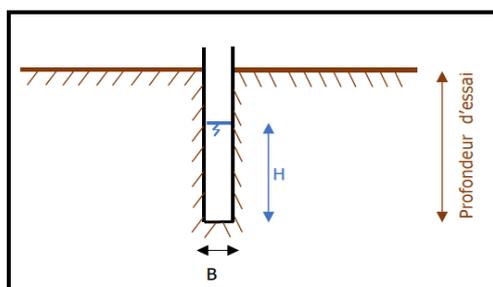
DOSSIER	<b>A23.0934</b>		
CHANTIER	<b>La Croix Gaudin</b>	Date	02/10/2023
VILLE	<b>ST-ETIENNE-DE-MONTLUC</b>	Opérateur	JG
CLIENT	<b>LAD</b>	Cote NGF	
ESSAI N°	<b>PO1</b>	Profondeur (m)	<b>1,00</b>
Nature des matériaux :		Altération micaschisteuse

**Perméabilité mesurée :  $k = 1,9E-6$  m/s**

<b>Essai</b>	<b>Nature du sol</b>	<b>Profondeur / TN (m)</b>	<b>Perméabilité (m/s)</b>	<b>Perméabilité (mm/h)</b>
PO1	Altération micaschisteuse	1,00	$1,9 \cdot 10^{-6}$	6,84
PO2	Altération micaschisteuse	1,00	$5 \cdot 10^{-7}$	1,80
PO3	Altération micaschisteuse	1,00	$1,2 \cdot 10^{-6}$	4,32

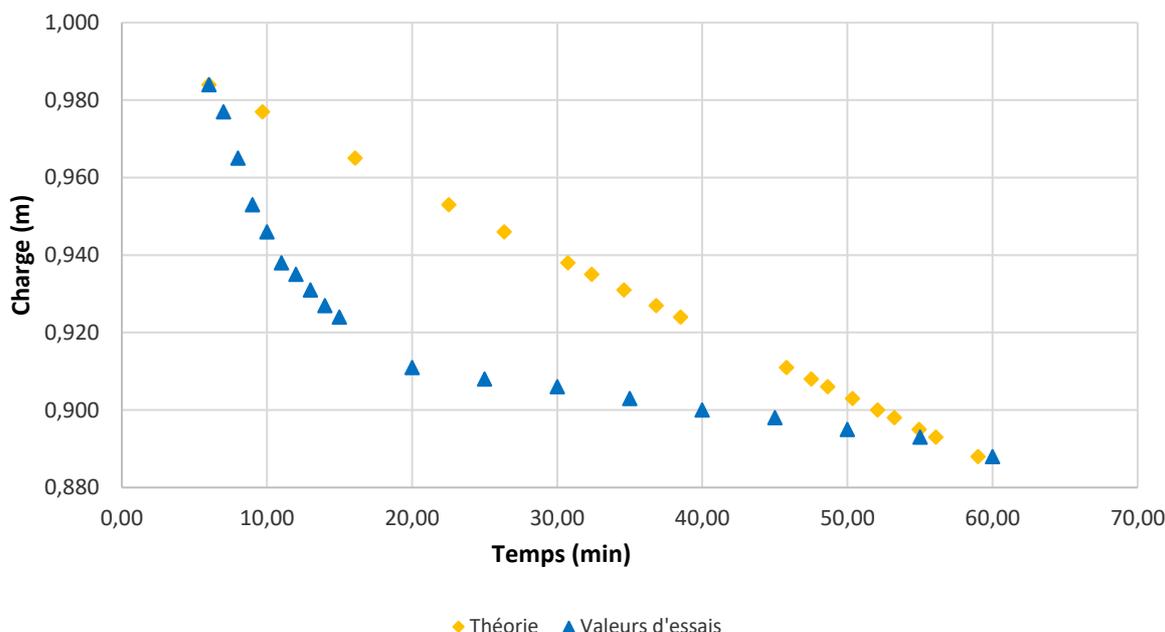
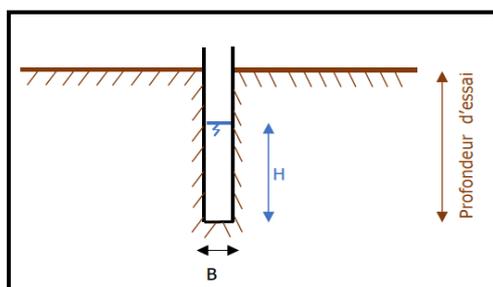
DOSSIER	<b>A23.0934</b>	Date	02/10/2023
CHANTIER	<b>La Croix Gaudin</b>	Opérateur	JG
VILLE	<b>ST-ETIENNE-DE-MONTLUC</b>	Cote NGF	
CLIENT	<b>LAD</b>	Profondeur (m)	<b>1,00</b>
ESSAI N°	<b>PO2</b>	Nature des matériaux :	Altération micaschisteuse

**Perméabilité mesurée :  $k = 5E-7$  m/s**

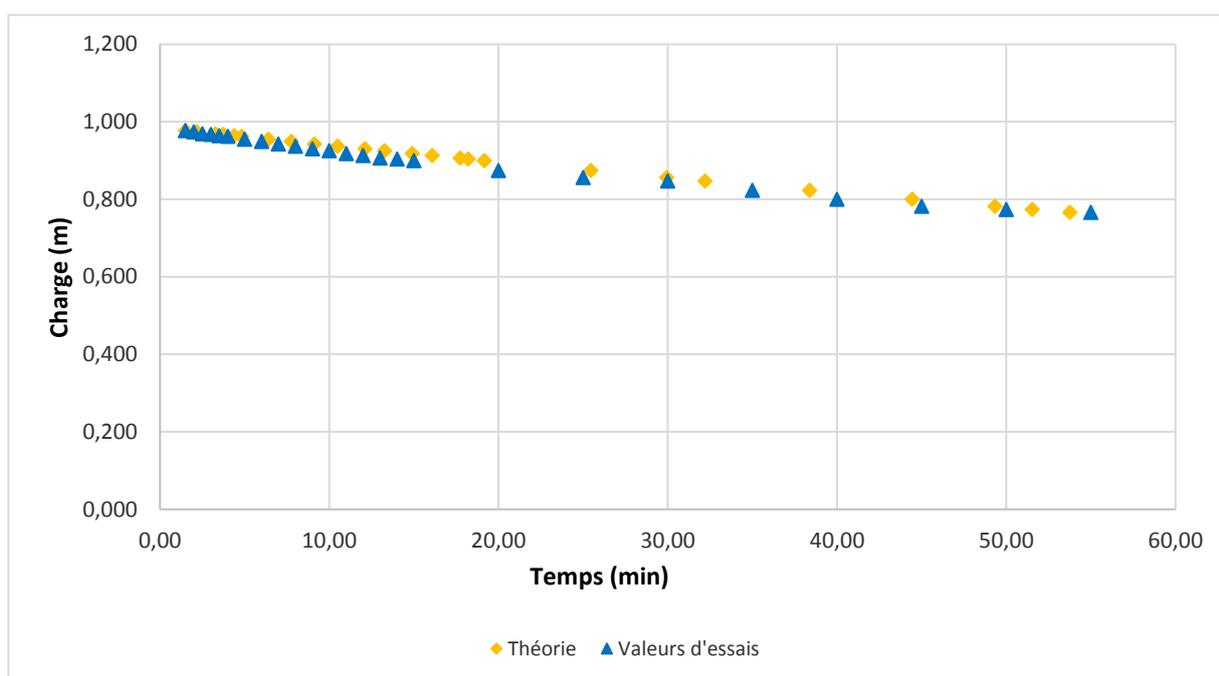
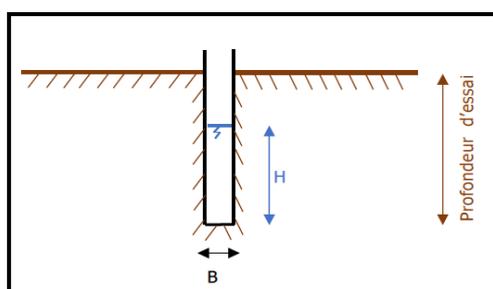
DOSSIER	<b>A23.0934</b>		
CHANTIER	<b>La Croix Gaudin</b>	Date	05/12/2023
VILLE	<b>ST-ETIENNE-DE-MONTLUC</b>	Opérateur	JG
CLIENT	<b>LAD</b>	Cote NGF	
ESSAI N°	<b>PO3</b>	Profondeur (m)	<b>1,00</b>
Nature des matériaux :		Altération micaschisteuse

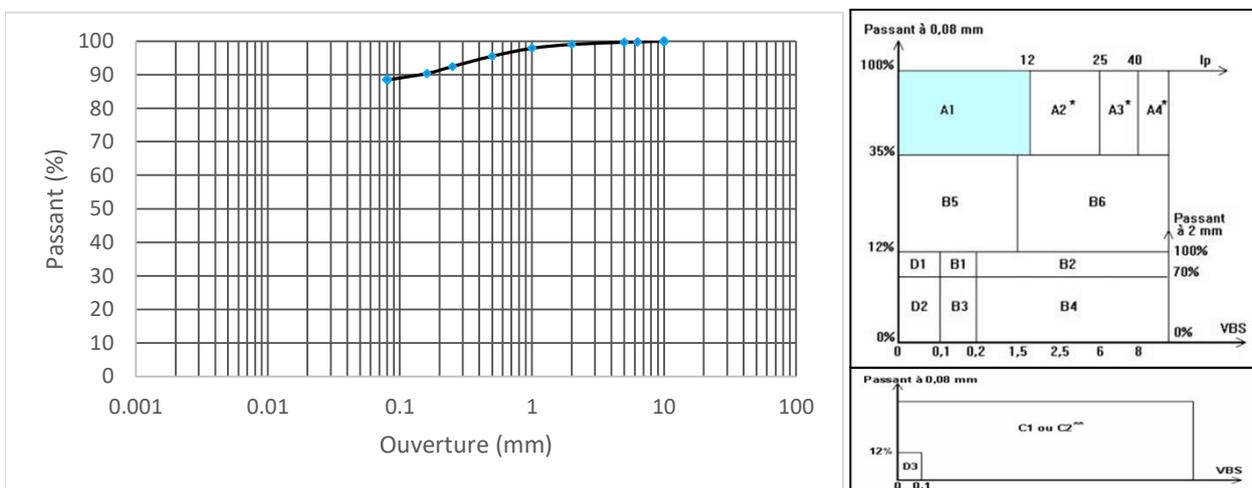
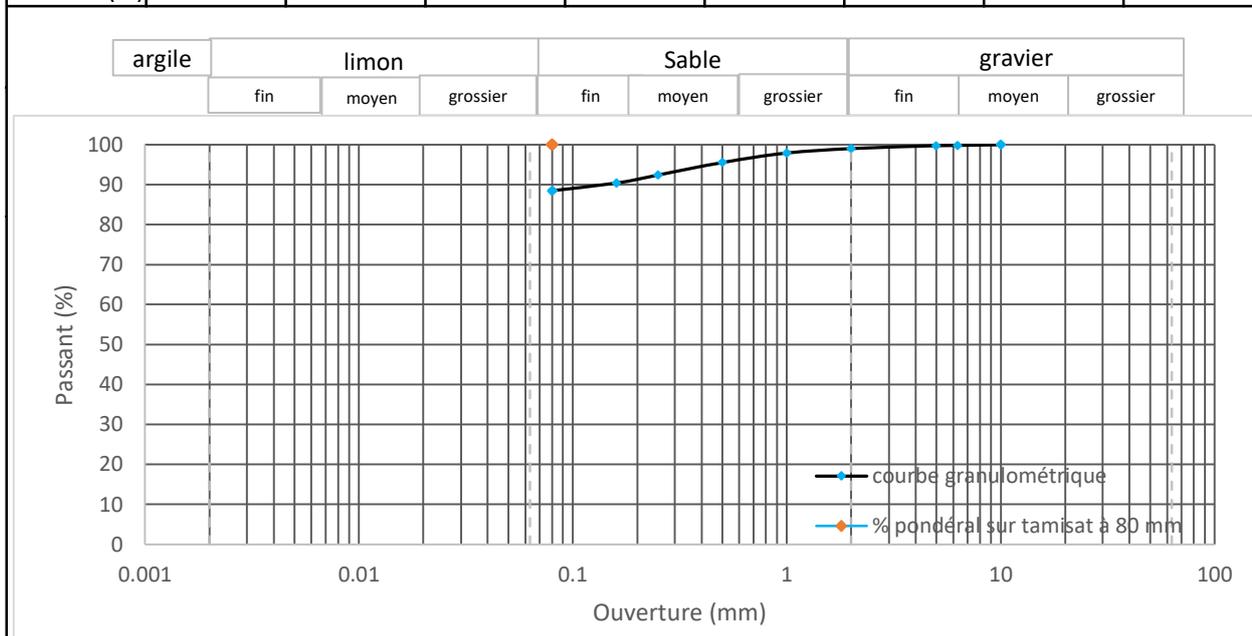
Granularité	Dmax (mm)	Analyse granulométrique - NF P94-056 et NF P94-057				
		Tamis (mm)	50	2 (sur 0/50)	0,08 (sur 0/50)	0,002 (sur 0/50)
	10	Passant (%)	100.0	99.0	88.5

Dm:	10	% d'éléments > Dm:	0.0%					
Analyse par tamisage - NF P94-056								
Tamis (mm)	50	20	10	5	2	1	0.25	0.08
Passant (%)	100.0	100.0	100.0	99.7	99.0	97.9	92.4	88.5
Analyse par sédimentation - NF P94-057								
D (µm)								
Passant (%)

Sondage		PM3	PM6
Profondeur de l'échantillon	(m/TN)	0,30 – 1,15	0,80 – 1,30
Nature		Limon argileux	Limon argileux
Teneur en eau naturelle $W_N$	(%)	8,4	11,2
<b>Limites d'Atterberg</b>			
Limite de liquidité	(%)	30	32
Limite de plasticité	(%)	22	20
$I_p$		8	12
<b>Analyse granulométrique</b>			
< 50 mm	(%)	100,0	100,0
< 20 mm	(%)	100,0	100,0
< 10 mm	(%)	100,0	100,0
< 5 mm	(%)	99,7	99,7
< 2 mm	(%)	99,0	99,1
< 1 mm	(%)	97,9	98,4
< 0,25 mm	(%)	92,4	94,1
< 0,08 mm	(%)	88,5	90,7
<b>Classification GTR</b>		<b>A<sub>1</sub></b>	<b>A<sub>1</sub></b>

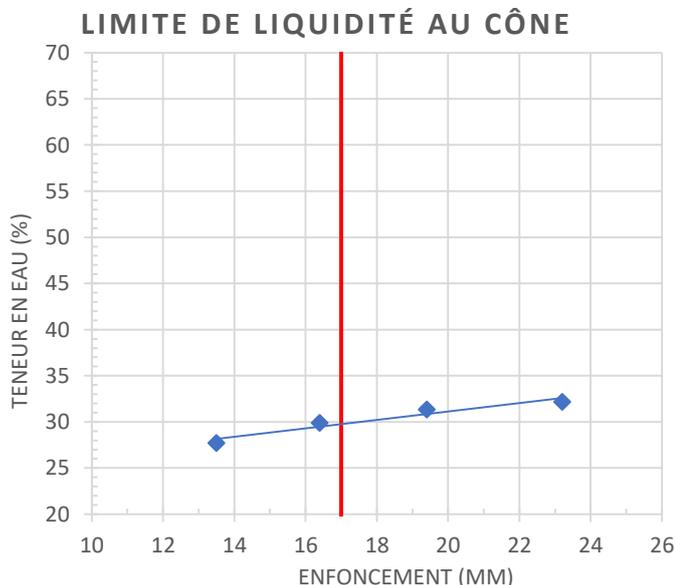
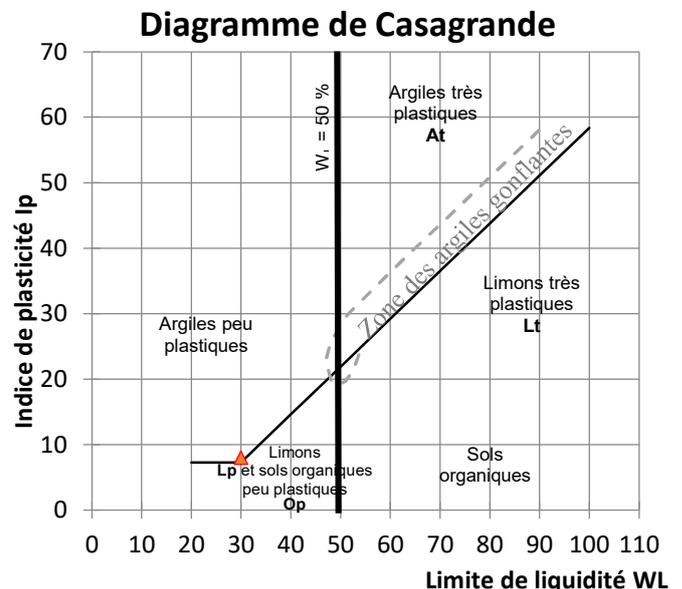
### MESURE DE LA LIMITE DE PLASTICITE (NF P 94-051)

Teneur en eau équivalente $w_{<0,4}$	9.0%
Limite de liquidité $w_L$	30
Limite de plasticité $w_p$	22
Indice de plasticité $I_p$	8
Indice de liquidité $I_L$	-1.6
Indice de consistance $I_C$	2.63

Selon le diagramme de Casagrande (voir en annexe), ces matériaux ne se situent pas dans le domaine des argiles gonflantes.

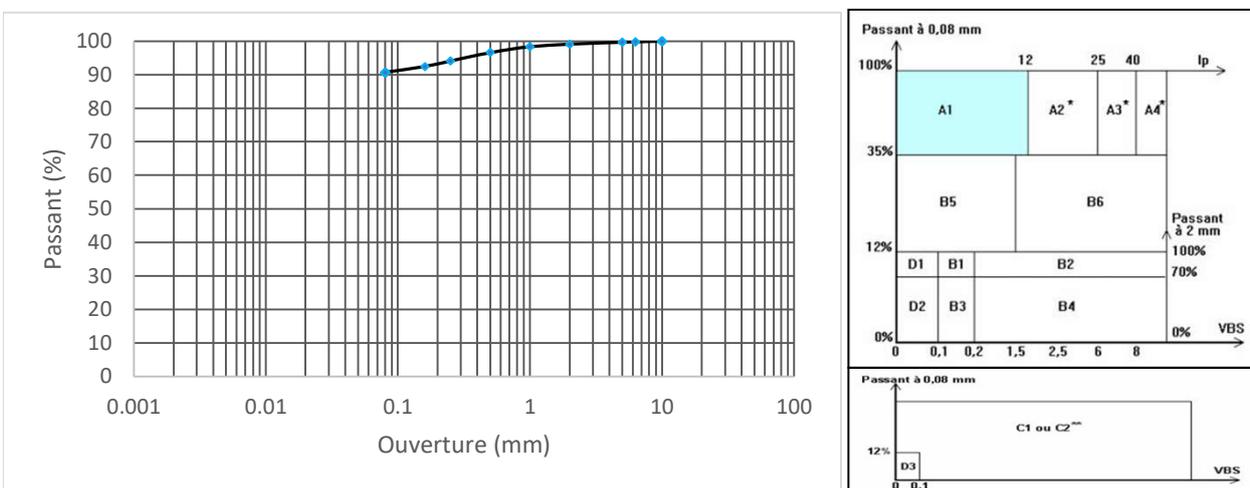
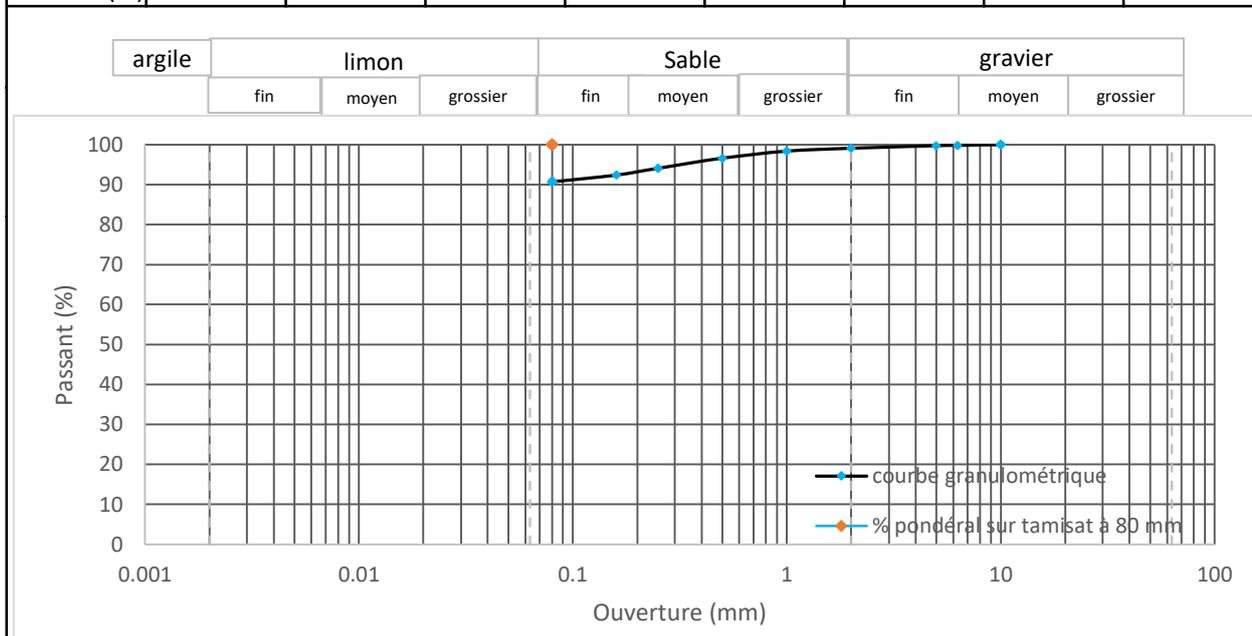
Granularité	Dmax (mm)	Analyse granulométrique - NF P94-056 et NF P94-057				
		Tamis (mm)	50	2 (sur 0/50)	0,08 (sur 0/50)	0,002 (sur 0/50)
	10	Passant (%)	100.0	99.1	90.7

Dm:	10	% d'éléments > Dm:	0.0%					
Analyse par tamisage - NF P94-056								
Tamis (mm)	50	20	10	5	2	1	0.25	0.08
Passant (%)	100.0	100.0	100.0	99.7	99.1	98.4	94.1	90.7
Analyse par sédimentation - NF P94-057								
D (µm)								
Passant (%)

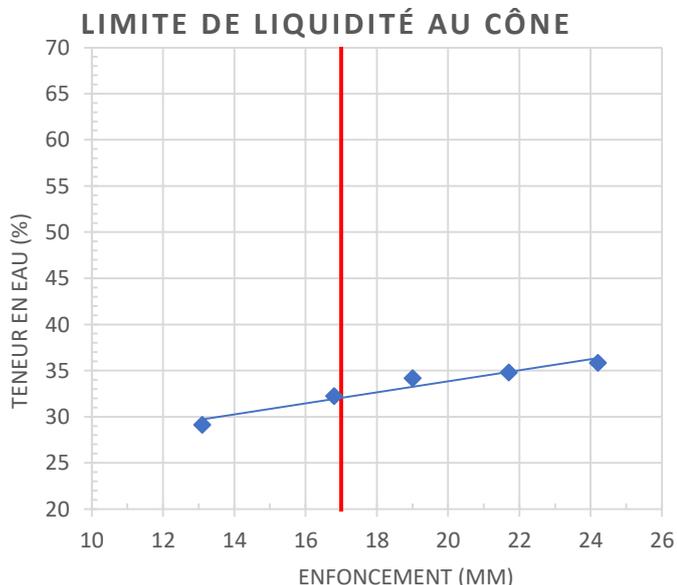
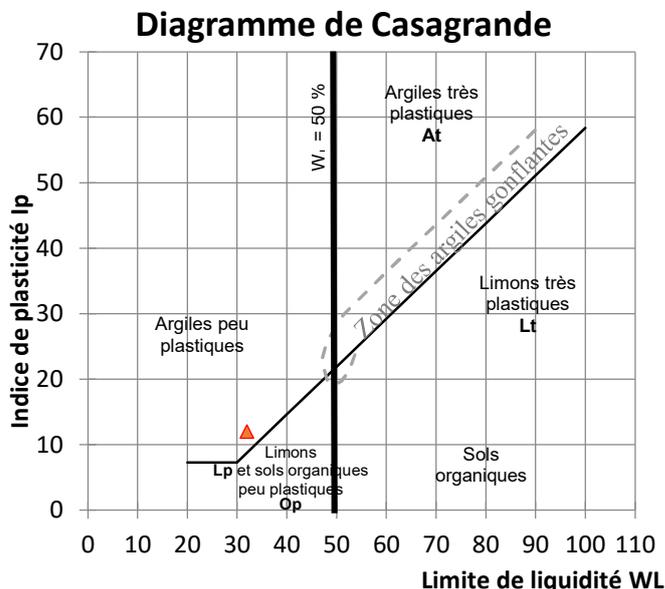
### MESURE DE LA LIMITE DE PLASTICITE (NF P 94-051)

Teneur en eau équivalente $w_{<0,4}$	11.8%
Limite de liquidité $w_L$	32
Limite de plasticité $w_p$	20
Indice de plasticité $I_p$	12
Indice de liquidité $I_L$	-0.7
Indice de consistance $I_c$	1.68
